REFORMA DE UN PISO EN LA C/ PAZ

REFORMA DE UN PISO EN LA C/ BELÉN

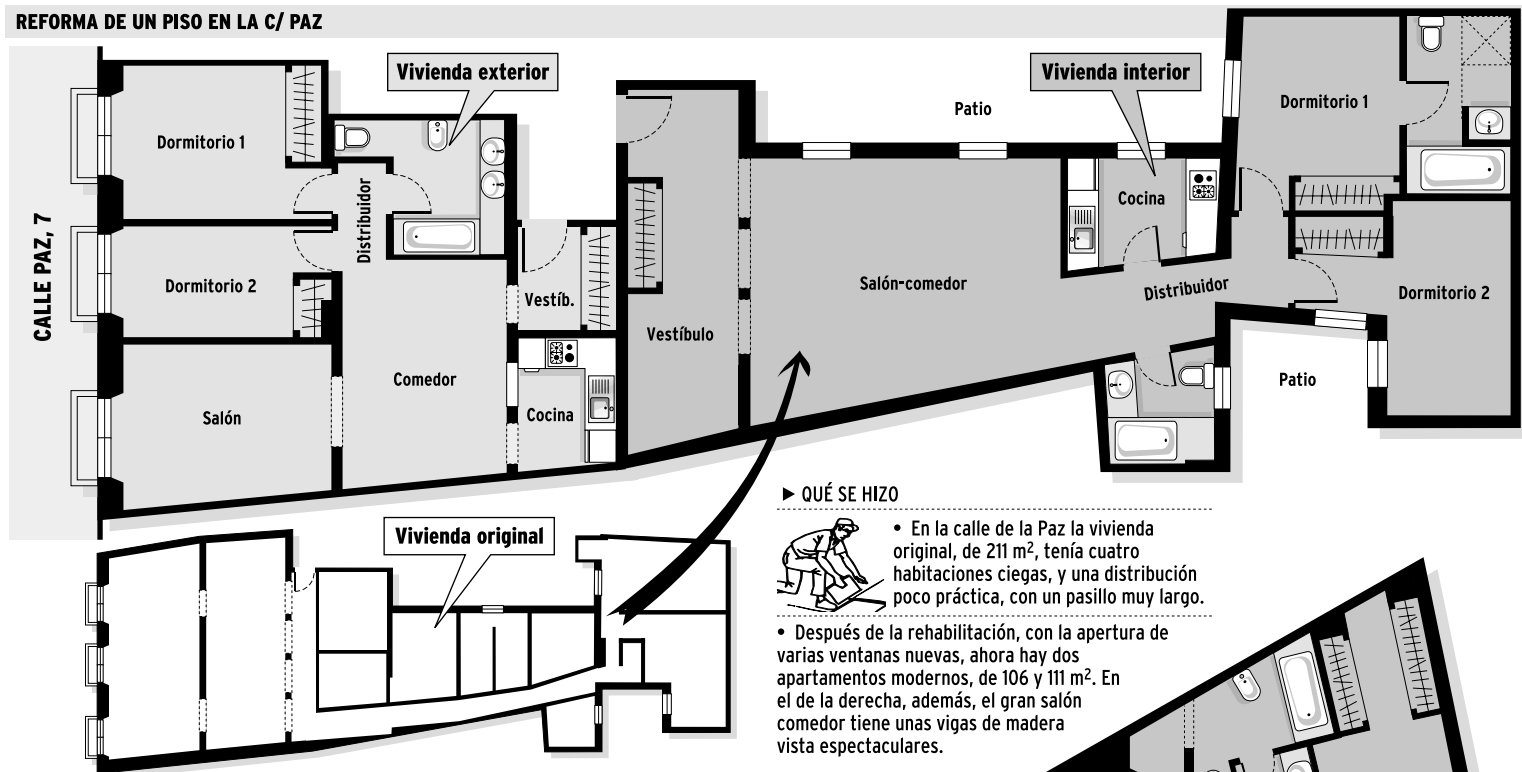
- En la calle de la Paz la vivienda original, de 211 m², tenía cuatro habitaciones ciegas, y una distribución poco práctica, con un pasillo muy largo.
- Después de la rehabilitación, con la apertura de varias ventanas nuevas, ahora hay dos apartamentos modernos, de 106 y 111 m². En el de la derecha, además, el gran salón comedor tiene unas vigas de madera vista espectaculares.

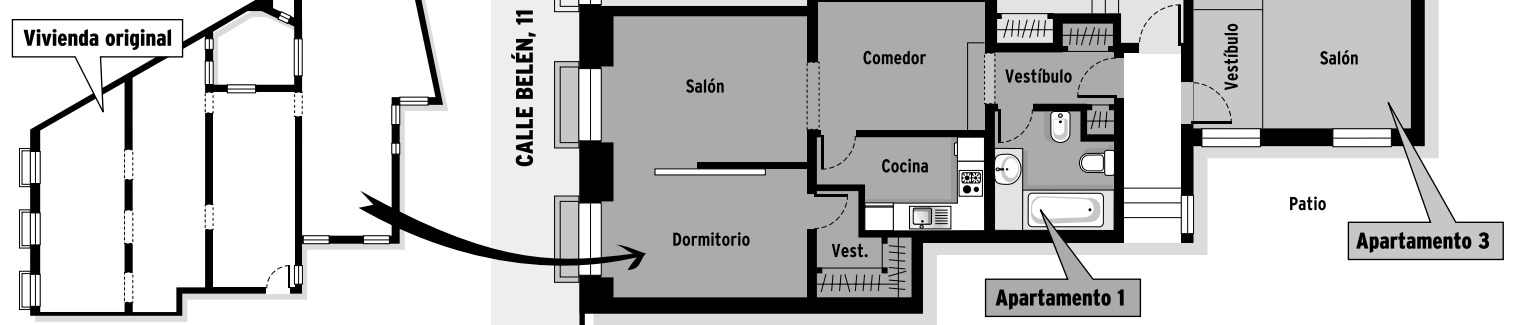
- En la calle de Belén la vivienda original era poco más que un local con una distribución muy extraña para sus 209 m². Ahora hay tres pequeños apartamentos ajustados a las necesidades actuales. El apartamento número 1 tiene 64 m², el número 2 tiene 65 m², y el número 3, 76 m².

- Todos ellos aprovechan ingeniosamente los escasos vanos practicados para que la luz entre en las habitaciones más importantes. Tienen alturas ligeramente distintas para poder tirar las bajantes necesarias bajo el suelo.
